PIRTTIKOSKEN RANTAOSAYLEISKAAVA

PAIKALLISESTI ARVOKKAIDEN RAKENNUSKOHTEIDEN TARKISTUSINVENTOINTI 2018

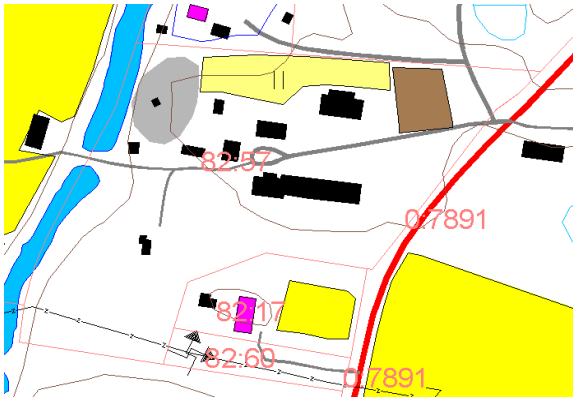
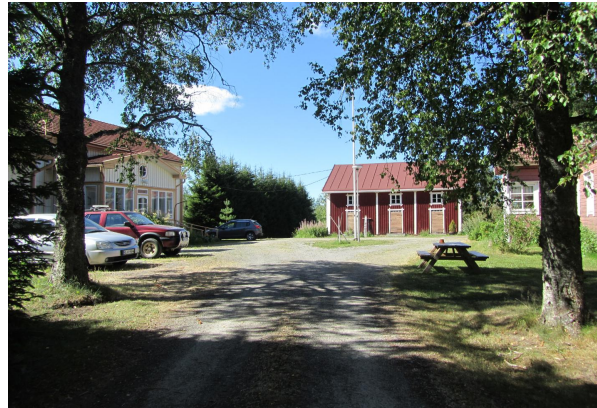
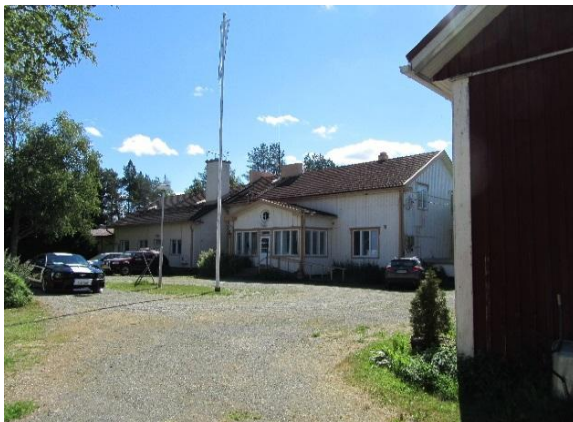
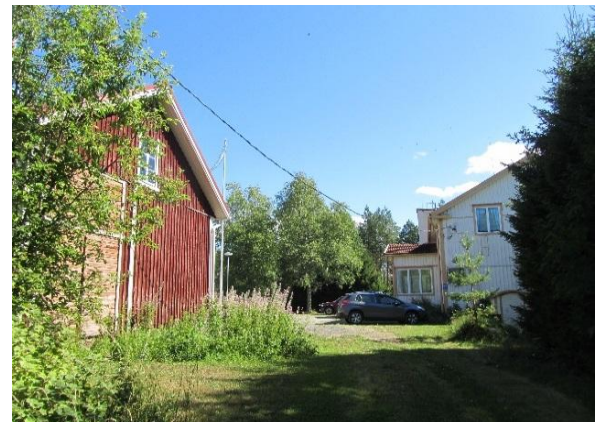
Nr/Nimi	Osoite	Kiinteistönnumero	Arvot 2018			Pihapiiri	Yksittäinen rakennus	Tila
			R	H	M			
1. Pudas	Pirttikoskentie 219	625-405-82-57	R	H	M	pihapiiri		asuttu

Pihapiiri ja päärakennus

Piharakennuksia sekä vanha päärakennus

Arviointi: Hyvin säilynyt pihapiiri, jossa uudempi päärakennus 1900-luvulta ja vanhempi päärakennus 1800-luvulta.

1930-luvun päärakennus on toiminut vanhaiskotina vuosina 1957-1994.

Suosituksien kaavaan: Pihapiiri suositellaan suojeltavan kaavassa.

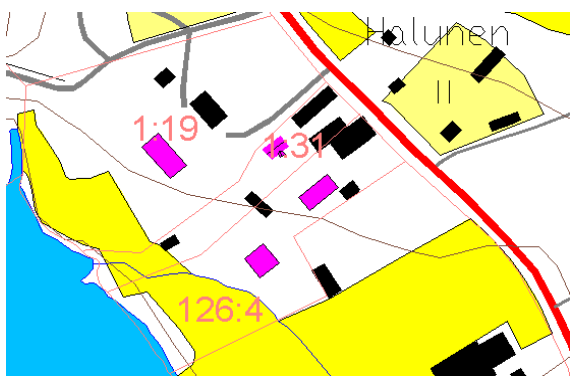
Pihapiiri ja päärakennus

Arviointi: Vanha pihapiiri piharakennuksineen on hyvin säilynyt. Pihapiirissä hieman erillään sijaitsee myös uusi päärakennus arviolta 80-90-luvulta. Vanhan päärakennuksen ikkunoita on vaihdettu, mutta kokonaisuutena pihapiiri on edustava. Pihapiirissä sijaitseva luttiaitta on maakunnallisesti arvokas. Kohde näkyy ympäristöönsä hyvin.

Suositukset kaavaan: Pihapiiri suositellaan suojeltavan kaavassa.

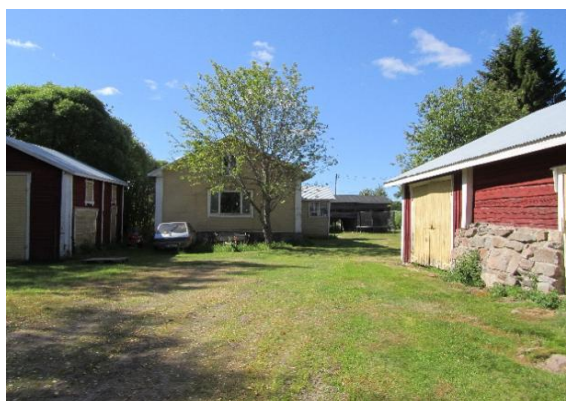
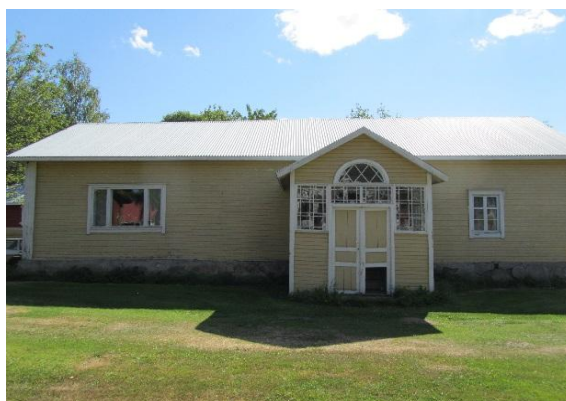
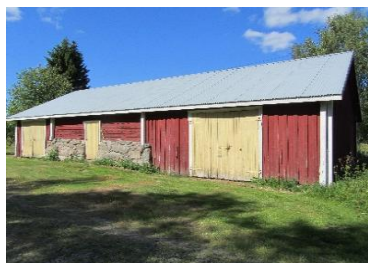
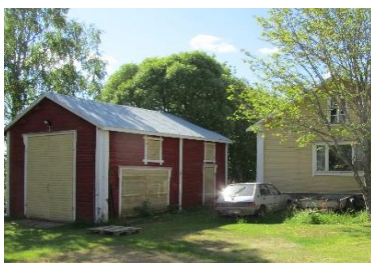
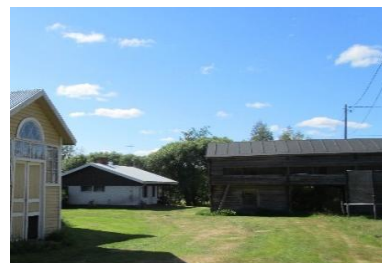
2. Halunen	Pirttikoskentie 277	625-404-126-4	R	M	pihapiiri	?
------------	---------------------	---------------	---	---	-----------	---

Piharakennukset

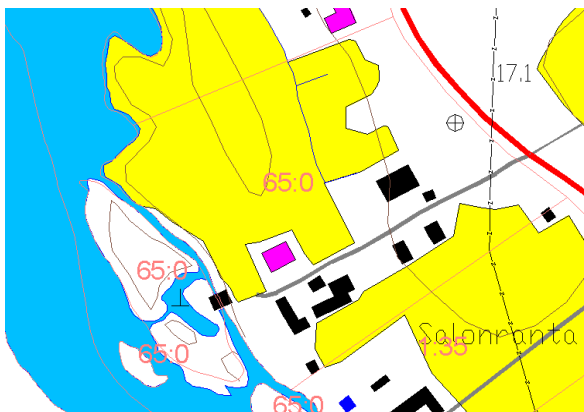
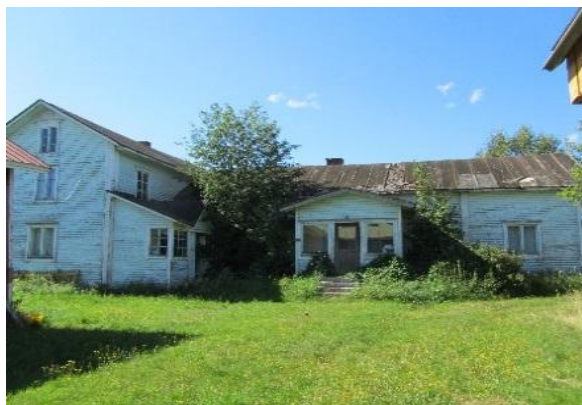
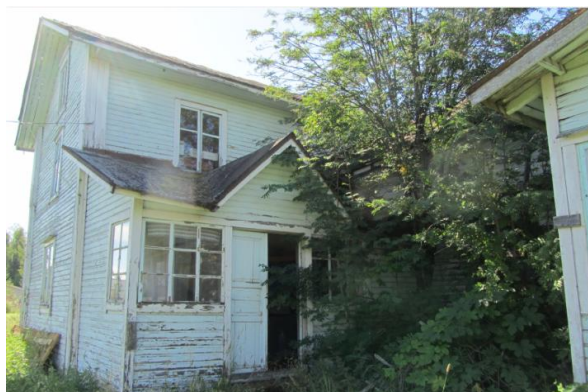
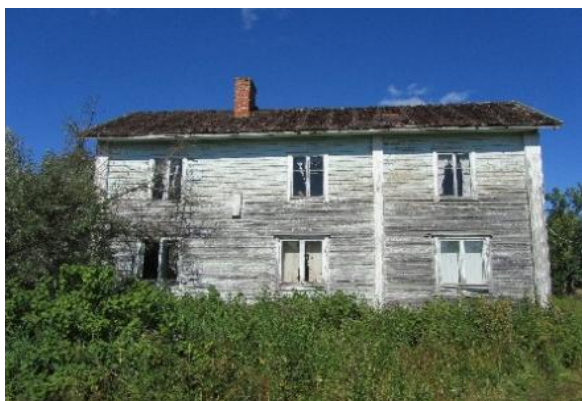
3. Enon mylly	Pirttikoskentie 311	625-404-65-0		H	pihapiiri		asumaton
---------------	---------------------	--------------	--	---	-----------	--	----------

Pihapiiri ja päärakennus

Piharakennukset

Arviointi: Vanhan sahamyllyn pihapiiri on paikallisesti teollisuushistoriallisesti arvokas. Vanha päärakennus sekä piharakennukset ovat ulkoasultaan huonokuntoisia ja käytöstä poistuneita. Päärakennusta on laajennettu ja siihen on kohdistunut muutos- ja korjaustoimenpiteitä.

Suositukset kaavaan: Pihapiiriä ei suositella suojeltavan kaavassa.

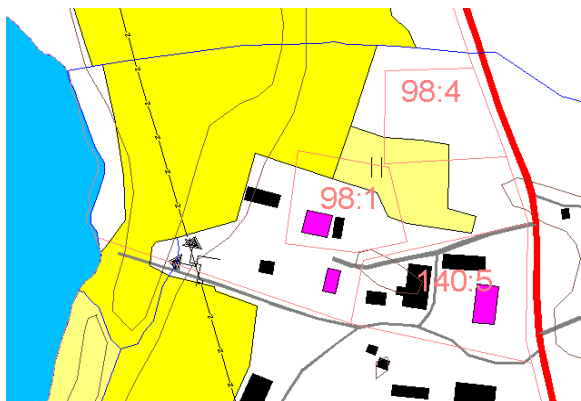
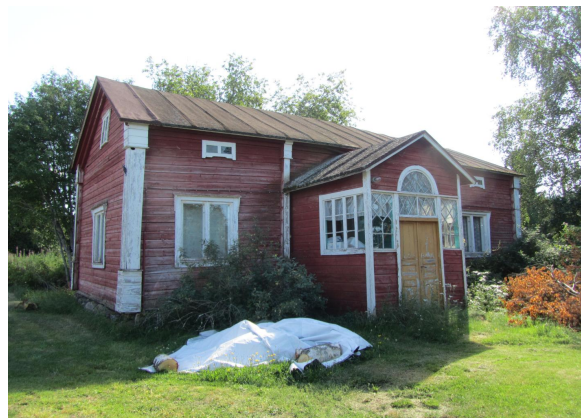
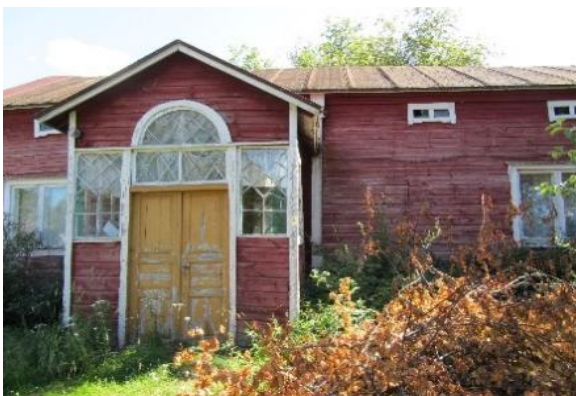
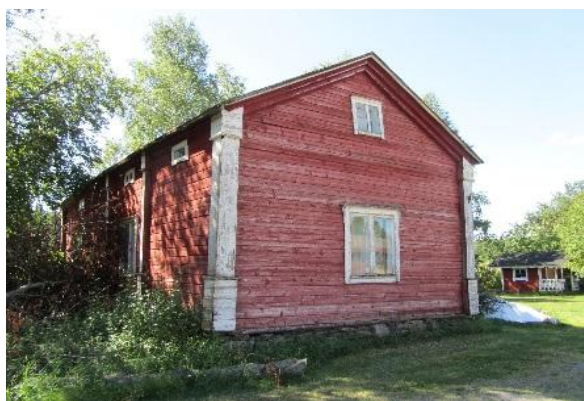
4.	Haapakoski	Pirttikoskentie (377)	625-404-98-2	R	H		Yksittäinen rakennus	asumaton
----	------------	-----------------------	--------------	---	---	--	----------------------	----------

Pihapiiri ja päärakennus

Arviointi: Hienosti kulttuurihistoriallisesti arvokkaan luonteensa säilyttänyt asuinrakennus 1800-luvulta. Rakennus on ainut Haapakoskisten jäljellä oleva asuinrakennus ja näin ollen on paikallisesti asutushistoriallisesti arvokas.

Suosituksset kaavaan: Rakennus suositellaan suojeltavan kaavassa.

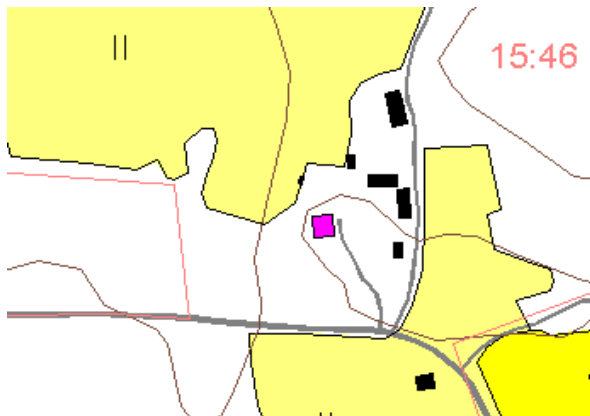
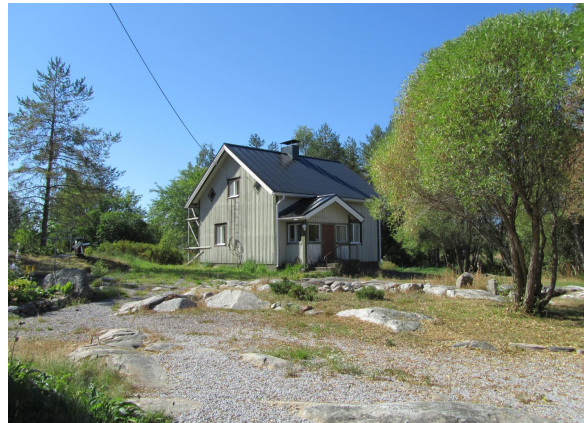
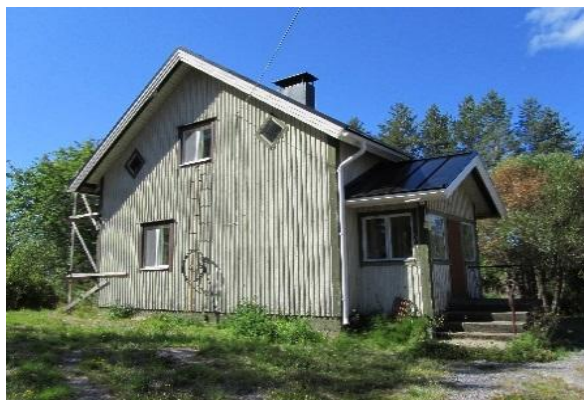
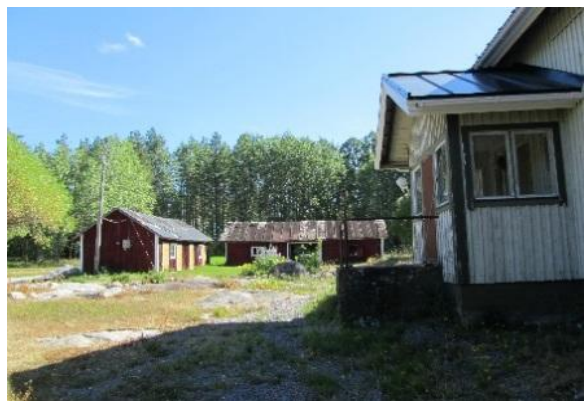
5. Harakka	Kotirannantie 38	625-404-15-46	R		pihapiiri	asuttu
------------	------------------	---------------	---	--	-----------	--------

Pihapiiri ja päärakennus

Piharakennukset

Arviointi: Pihapiiri ei ole erityisen edustava ja yhtenäinen esimerkki 1950-luvun rakentamisesta.

Suositukset kaavaan: Pihapiiriä ei suositella suojeltavan kaavassa.

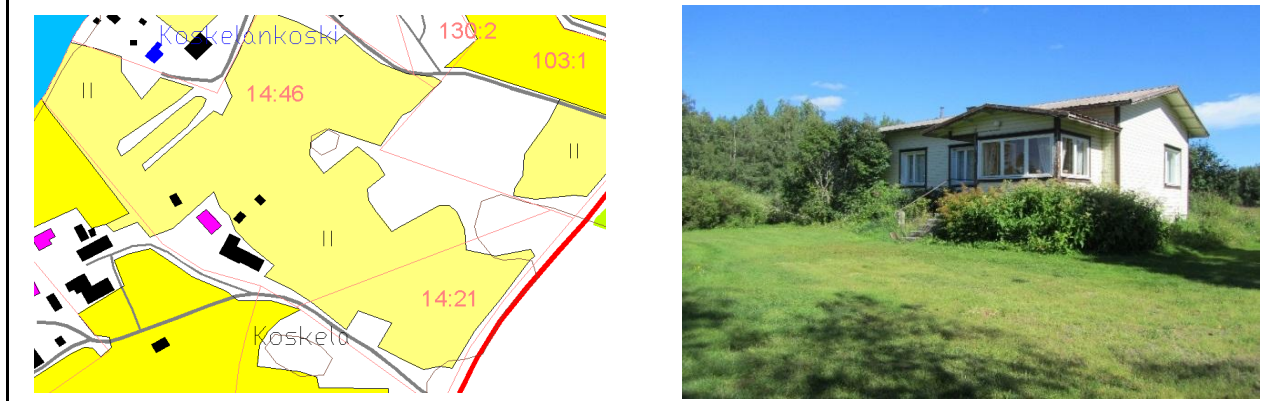
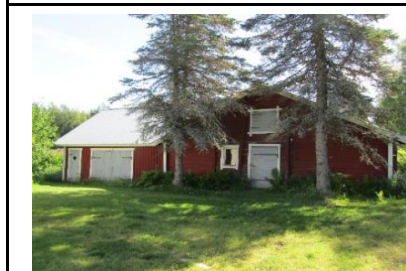
6. Koskela	Koskelankuja 11	625-404-14-46			pihapiiri	asuttu
------------	-----------------	---------------	--	--	-----------	--------

Pihapiiri ja päärakennus

Piharakennukset

Arviointi: Pihapiirissä säilynyt asuinrakennus arviolta 60-luvulta sekä vanha piharakennus. Vanhat päärakennukset on purettu ja pihapiiri tuhoutunut.

Suosituksia kaavaan: Pihapiiriä ei suositella suojeltavan kaavassa.

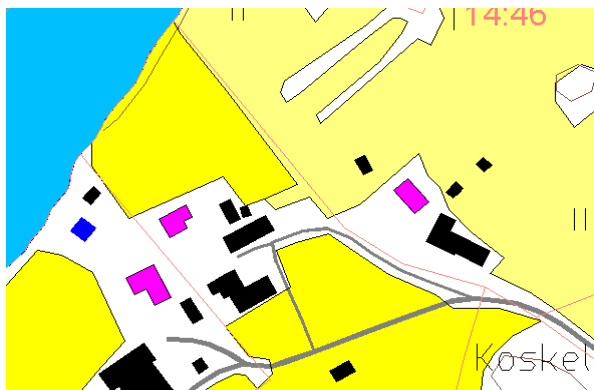
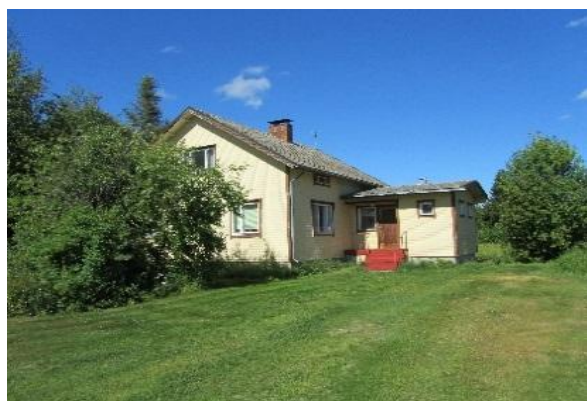
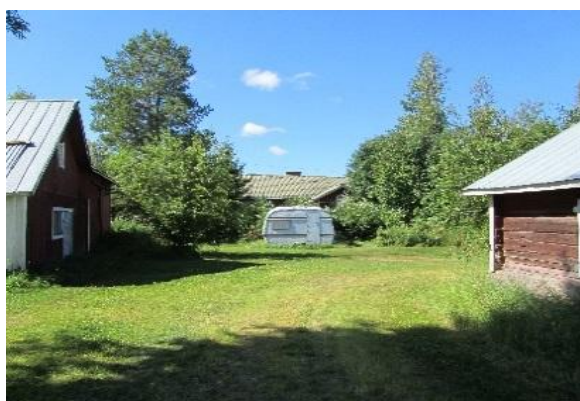
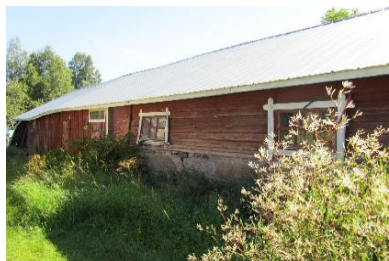
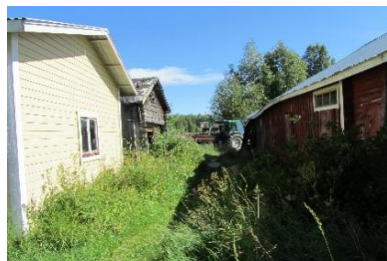
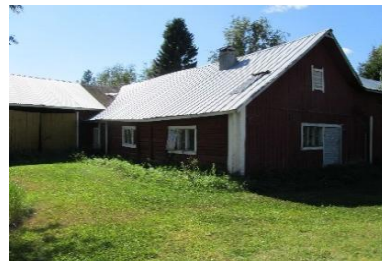
7. Mikkilä	Koskelankuja 13	625-404-14-52	R		pihapiiri	asuttu (?)
------------	-----------------	---------------	---	--	-----------	------------

Pihapiiri ja päärakennus

Piharakennukset

Arviointi: Pihapiirissä on 50-luvun asuinrakennus sekä vanhempia osittain ulkoasultaan huonokuntoisia piharakennuksia, jotka eivät muodosta yhtenäistä pihapiiri-kokonaisuutta. Navettarakennus luonnonkivijalkoineen on hieno.

Suosituksien kaavaan: Pihapiiriä ei suositella suojeltavan kaavassa.

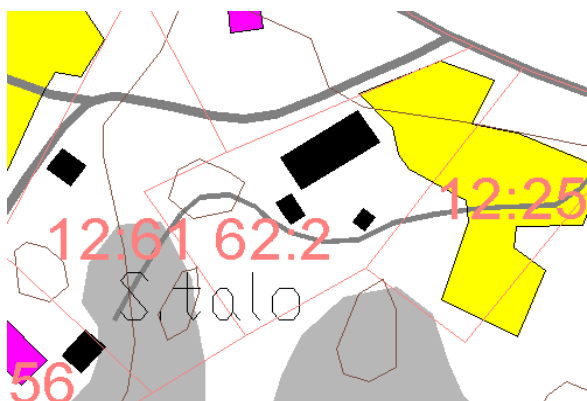
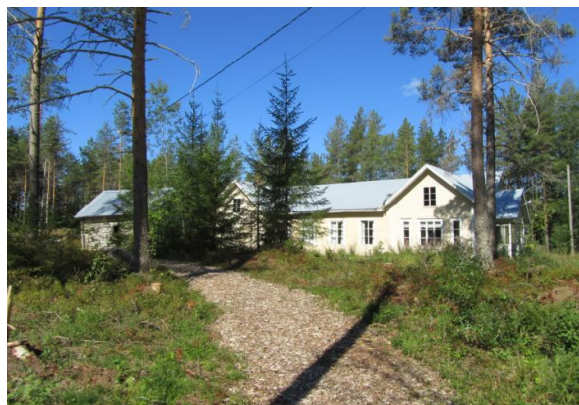
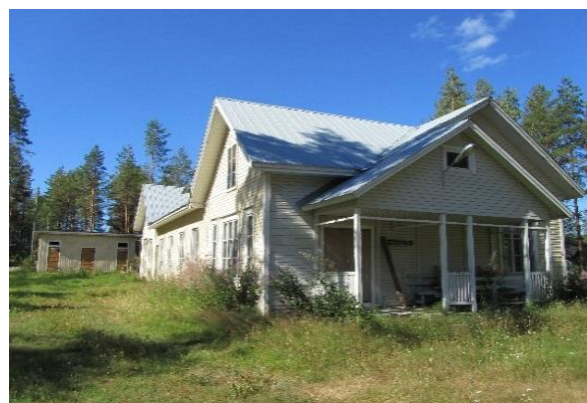
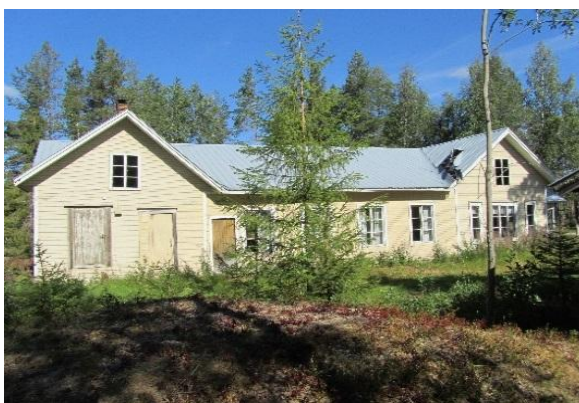
8. Nuorisoseuraintalo	Seurantie 11	625-404-62-2		H	M		Yksittäinen rakennus	asumaton
--------------------------	--------------	--------------	--	---	---	--	----------------------	----------

Pihapiiri ja päärakennus

Arviointi: Nykyään käyttämättömän nuorisoseuraintalon on hyvin säilyttänyt alkuperäisen ulkoasunsa korjauksista huolimatta. Rakennus on sosiaalishistoriallisesti paikallisesti arvokas.

Suosituksien kaavaan: Nuorisoseuraintalo suositellaan suojeltavan kaavassa.

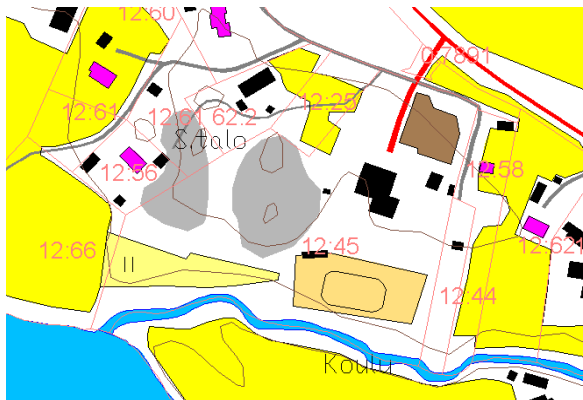
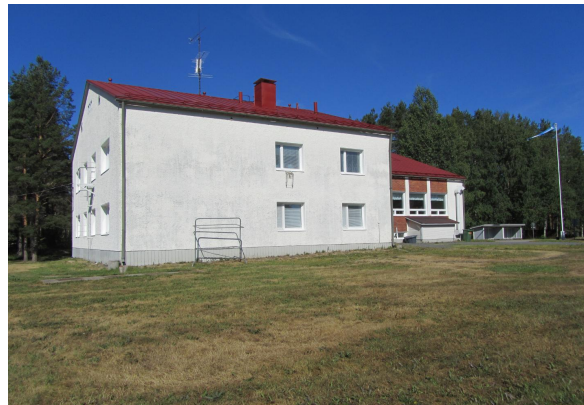
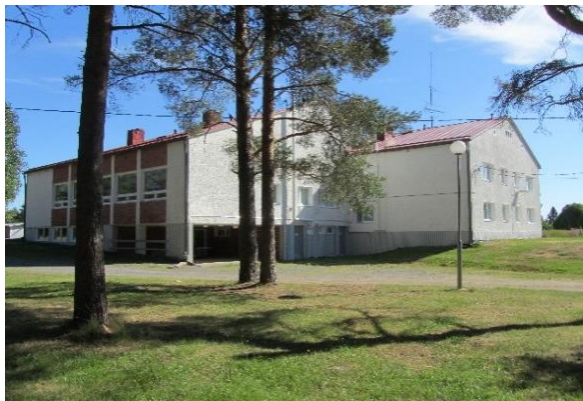
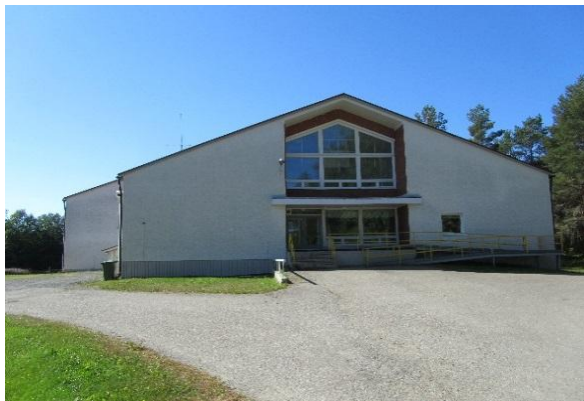
9. Pirttikosken koulu	Pirttikoskentie 585	625-404-12-45		H		yksittäinen rakennus	käytössä
-----------------------------	---------------------	---------------	--	---	--	-------------------------	----------

Pihapiiri ja päärakennus

Arviointi: Koulurakennus ilmentää tyyppillistä 1950-luvun koulurakentamista. Rakennus on paikallisesti sivistyshistoriallisesti arvokas. Rakennuksella ei kuitenkaan arvioida olevan erityistä arkkitehtonista arvoa.

Suositukset kaavaan: Rakennusta ei suositella suojeltavan kaavassa.

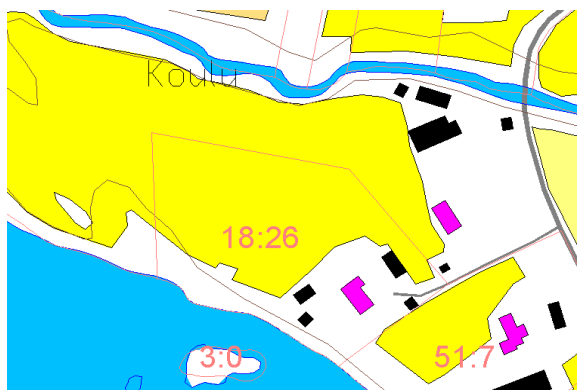
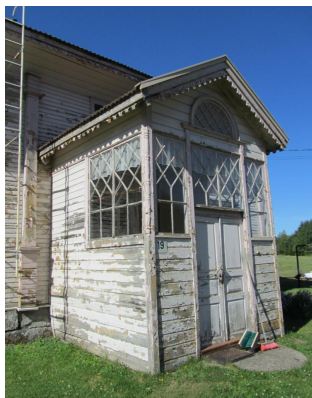
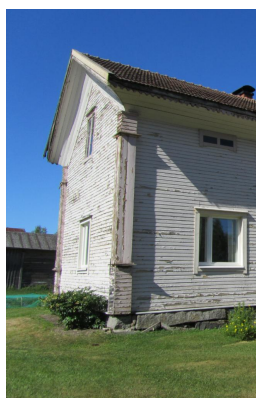
Pihapiiri ja päärakennus

Arviointi: Väljässä pihapiirissä maisemallisesti oikeuksiinsa pääsevä hyvin alkuperäisen koristeellisen ulkoasunsa säilyttänyt päärakennus. Päärakennuksessa on vaihdettu ikkunat, mutta rakennuksen arvokas luonne on hyvin säilynyt. Rakennuksessa on hieno kuisti 1900-luvulta ja luonnonkiviperustus. Piharakennus on hyvin säilynyt. Suositukset kaavaan: Pihapiiri suositellaan suojeltavan kaavassa.

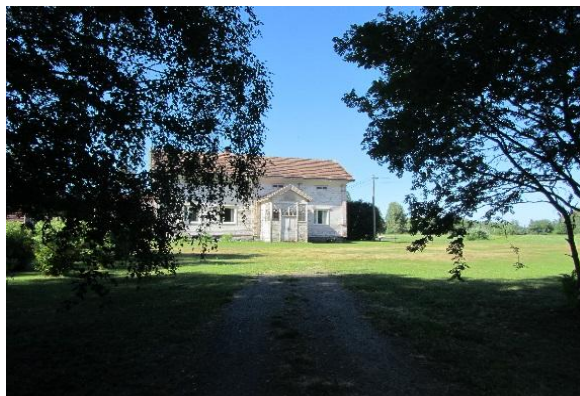
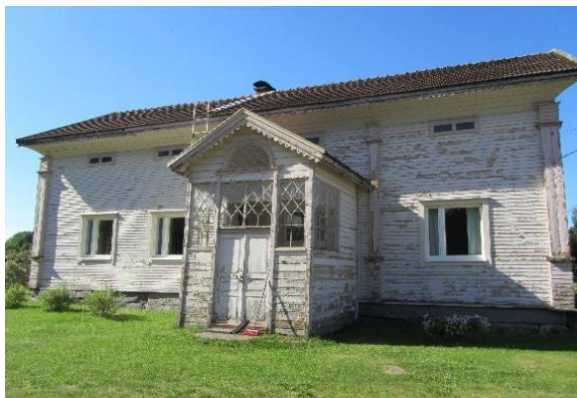
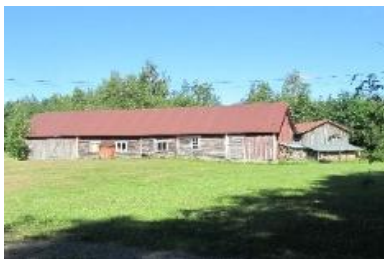
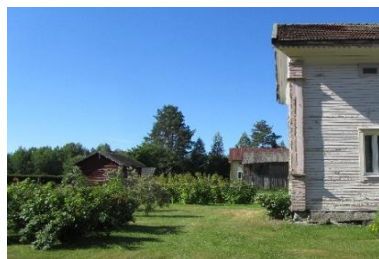
10. Isotalo	Pyyntie 19	625-404-132-0	R	M	pihapiiri	asuttu (?)
-------------	------------	---------------	---	---	-----------	------------

Piharakennukset

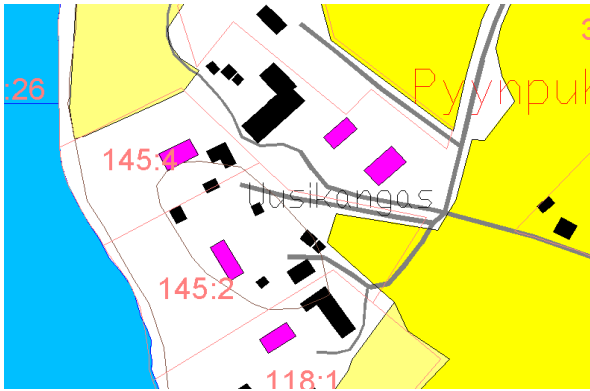
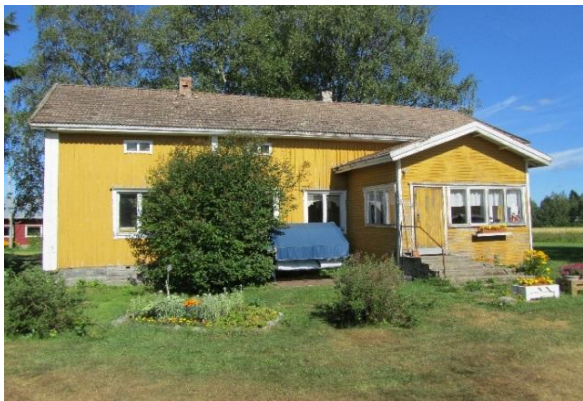
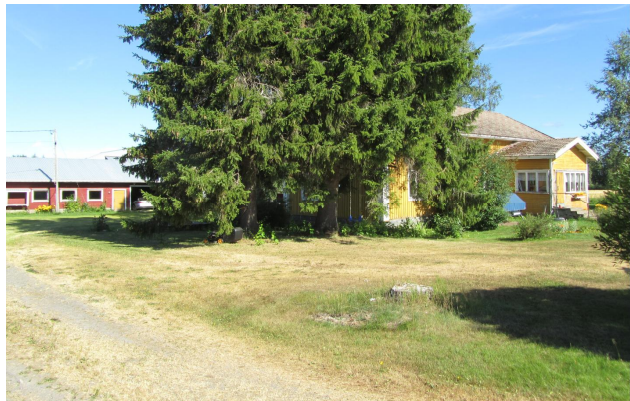
11. Pyy	Pyyntie 77	625-404-3-27	R		M		Yksittäinen rakennus	asuttu (?)
---------	------------	--------------	---	--	---	--	----------------------	------------

Pihapiiri ja päärakennus

Arviointi: Pihapiiriin kuuluu vanha ja uusi 1960-luvun päärakennus sekä piharakennuksia. Pihapiiri ei muodosta yhtenäistä kokonaisuutta. Päärakennus on meko hyvin säilyttänyt kulttuurihistoriallisesti arvokkaan luonteensa, vaikka rakennukseen on vaihdettu ikkunat ja kuisti on rakennettu 1960-luvulla. Suuri osa puhdon rakennuksista tuhoutui 1940-luvun tulipalossa ja rakennuksia on purettu paljon 50-luvulla. Pihapiirissä on vanha aitta 1700-luvulta.

Suosituksset kaavaan: Aitta suositellaan suojeltavan kaavassa.

Pyynpuhto suositellaan huomioitavan kyläkuvalisesti arvokkaana aluekohteena.

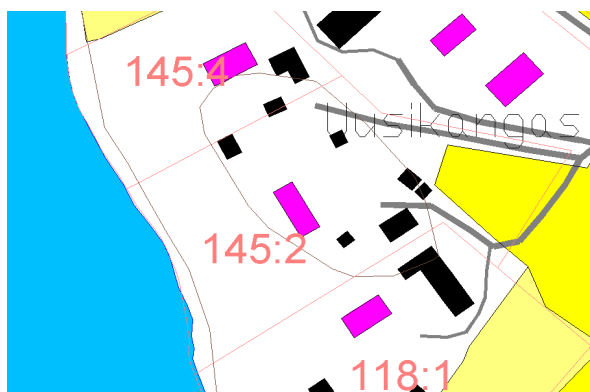
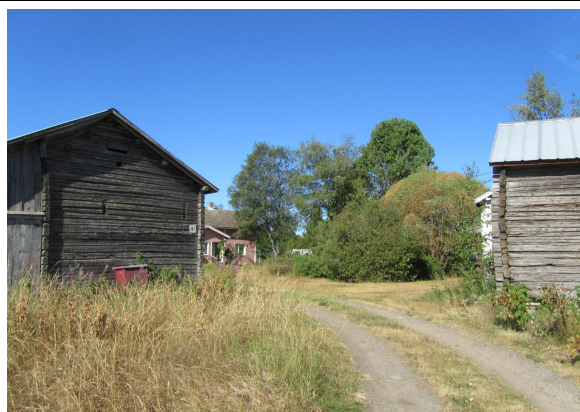
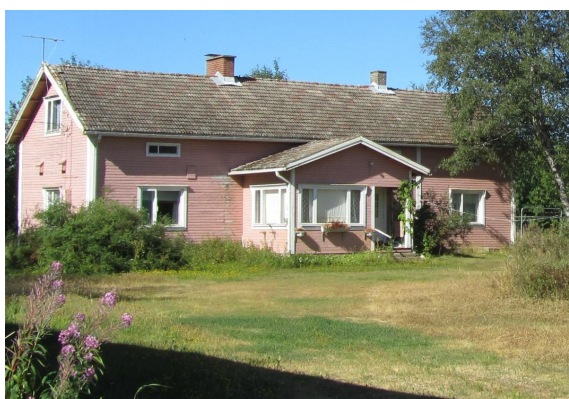
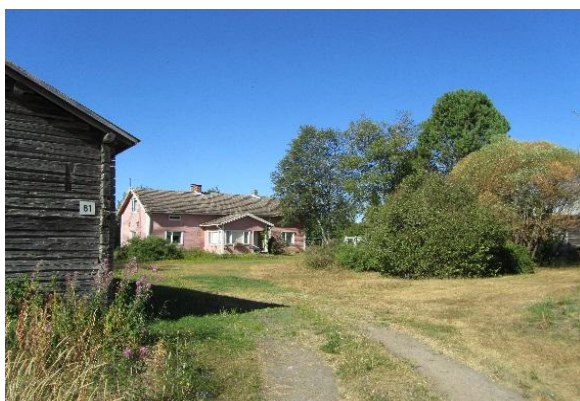
12. Hautala	Pyyntie 81	625-404-145-2	R	M	pihapiiri	autio (?)
-------------	------------	---------------	---	---	-----------	-----------

Pihapiiri ja päärakennus

Piharakennukset

Arviointi: Rakennukset muodostavat väljän suljetun pihapiirin jokivarressa. Vanhimmat piharakennukset ovat edustavia. Päärakennuksen ikkunoita on vaihdettu ja leveä kuisti on lisätty 1960-luvulla. Päärakennukseen kohdistuneista muutos- ja korjaustöistä huolimatta pihapiirillä on kulttuurihistoriallisia arvoja.

Suositukses kaavaan: Pihapiiri suositellaan huomioitavan kaavassa PyyNpuhdon kyläkuvallisesti arvokkana aluekohteena.

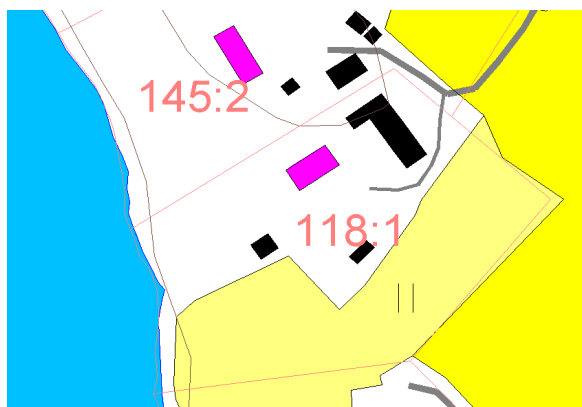
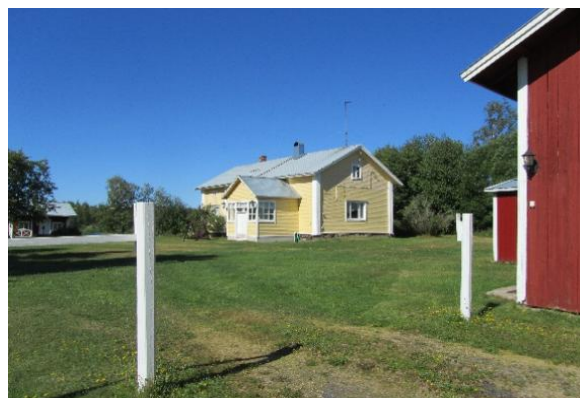
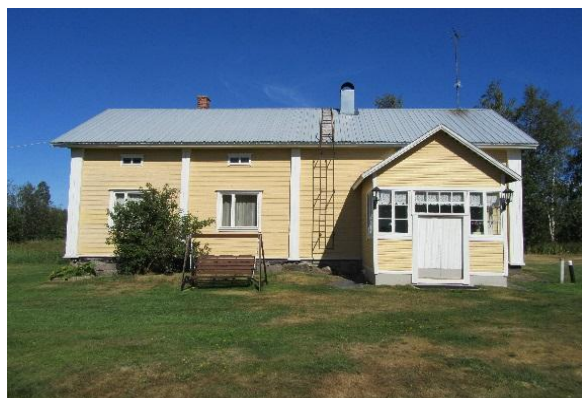
13. Penttilä	Pyyntie 83	625-404-118-1	R	M	pihapiiri	asuttu
--------------	------------	---------------	---	---	-----------	--------

Pihapiiri ja päärakennus

Piharakennukset

Arviointi: Maisemallisella paikalla jokivarressa sijaitseva väljä pihapiiri, jossa rakennuksia pihan joka sivulla.

Päärakennukseen on vaihdettu ikkunoita ja kuisti on lisätty myöhemmin. Luonnonkiviperustus on hieno ja rakennuksen kulttuurihistoriallisesti arvokas luonne säilynyt muutos- ja korjaustöistä huolimatta.

Suositukset kaavaan: Pihapiiri suositellaan suojeltavan kaavassa.

Lisäksi pihapiiri suositellaan huomioitavan Pyynpuhdon kyläkuvallisesti arvokkaana aluekohteena.

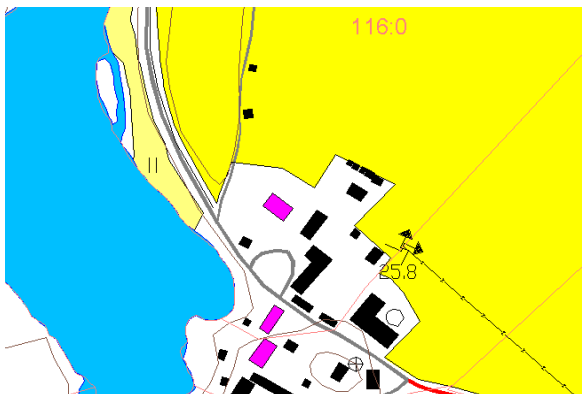
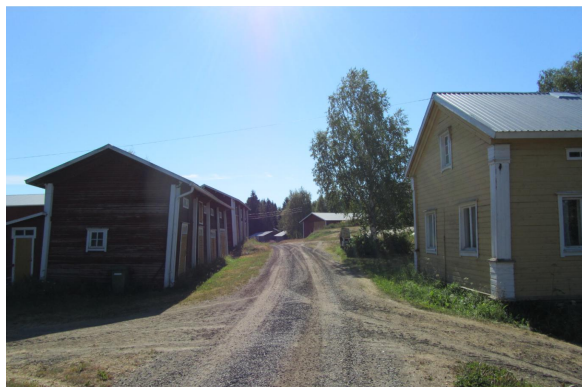
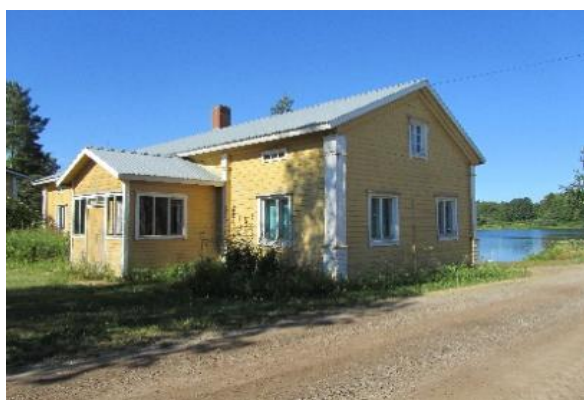
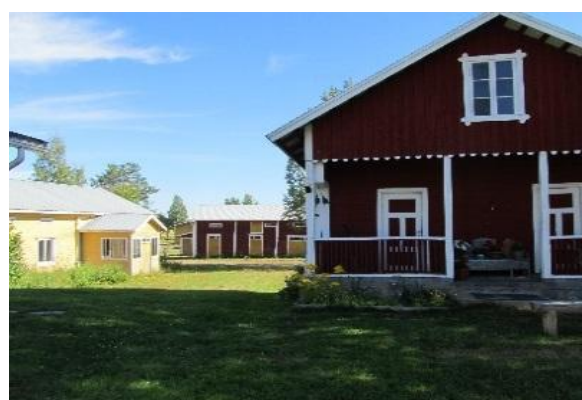
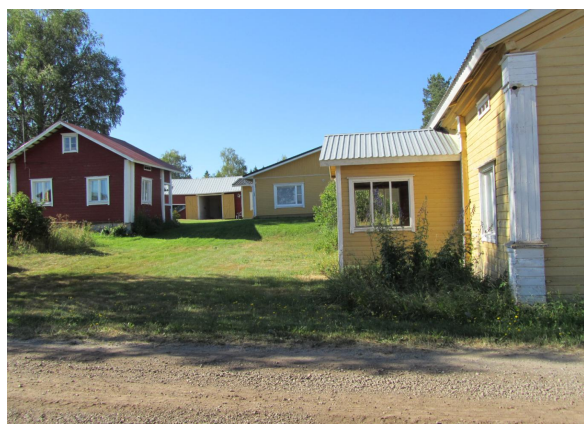
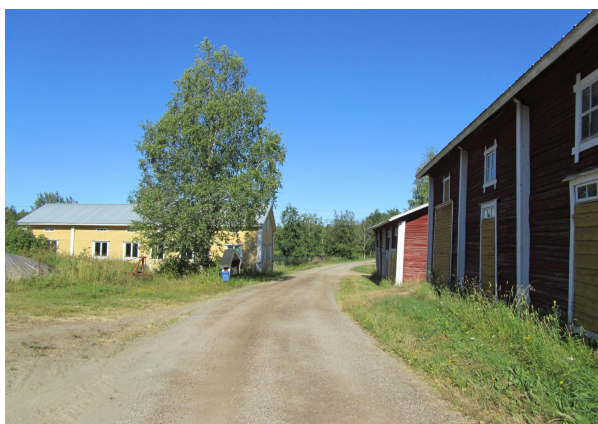
14.	Helaakoski	Helaakoskentie 169	625-404-116-0	R	H	M	pihapiiri		autio
-----	------------	--------------------	---------------	---	---	---	-----------	--	-------

Pihapiiri ja päärakennus

Piharakennukset

Arviointi: Laajaan maisemallisesti näkyvällä paikalla sijaitsevaan pihapiiriin kuuluu useita kulttuurihistoriallisesti arvokkaita rakennuksia, joista suurin osa on hyvin säilyneitä. Pihapiiri on asutushistoriallisesti paikallisesti arvokas.

Suosituksset kaavaan: Pihapiiri suositellaan suojeltavan kaavassa.

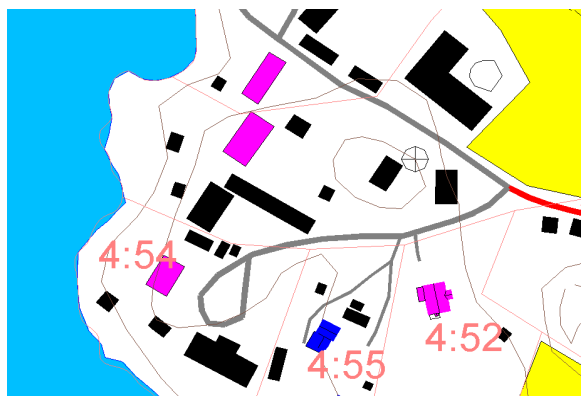
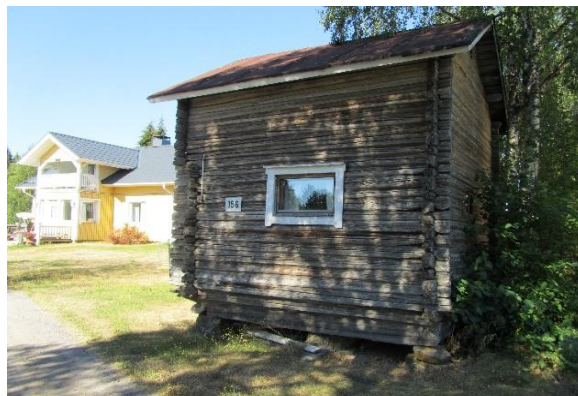
15. Ylä-Helaakoski	Helaakoskentie 166	625-404-4-29				pihapiiri	
--------------------	--------------------	--------------	--	--	--	-----------	--

Pihapiiri ja päärakennus

Piharakennukset

Arviointi: Vanhasta rakennuskannasta jäljellä vain vanhoja aittoja sekä piharakennuksia noin 1950-luvulta.

Suositukset kaavaan: Pihapiiriä ei suositella suojeltavan kaavassa.

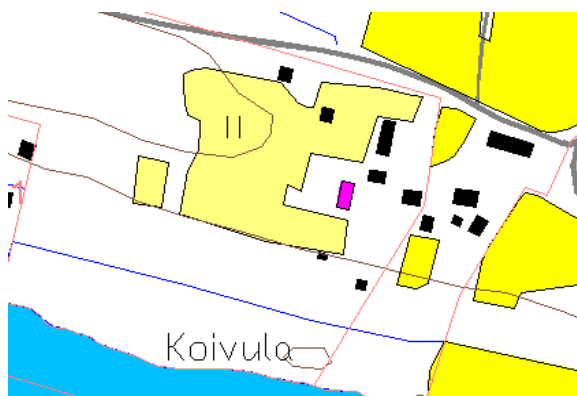
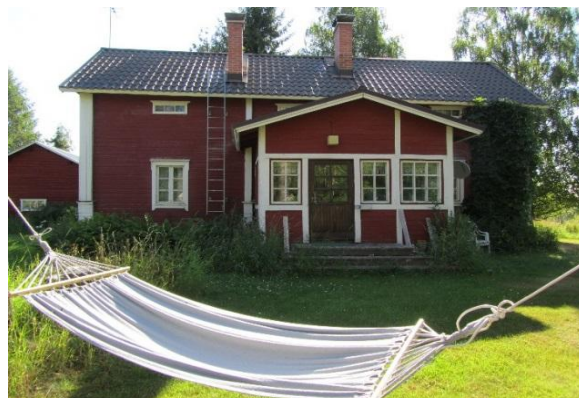
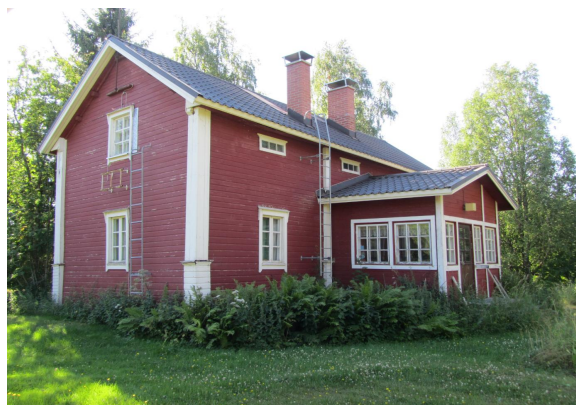
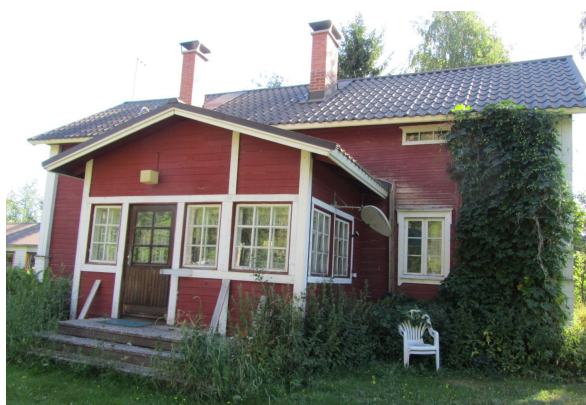
16. Koivula	Asikkalantie 142	625-404-21-12	R	M	pihapiiri	asuttu
-------------	------------------	---------------	---	---	-----------	--------

Pihapiiri ja päärakennus

Piharakennukset

Arviointi: Pihapiiri ei muodosta yhtenäistä kokonaisuutta. Päärakennusta on peruskorjattu, leveä kuisti todennäköisesti rakennettu 1960-luvulla. Rakennuksen kulttuurihistoriallisesti arvokas luonne on kuitenkin säilynyt melko hyvin.

Suosituksukset kaavaan: Päärakennus suositellaan suojeltavan kaavassa.

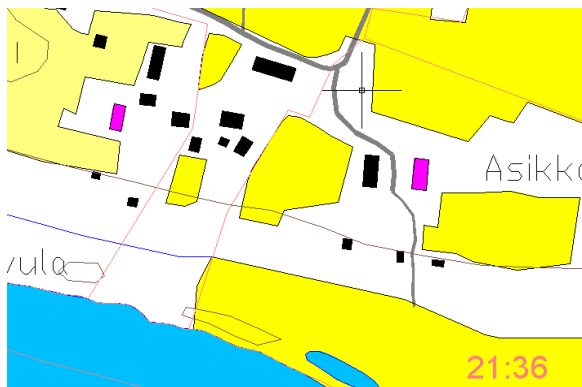
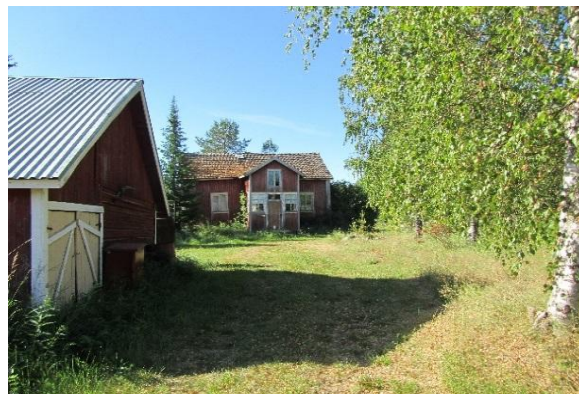
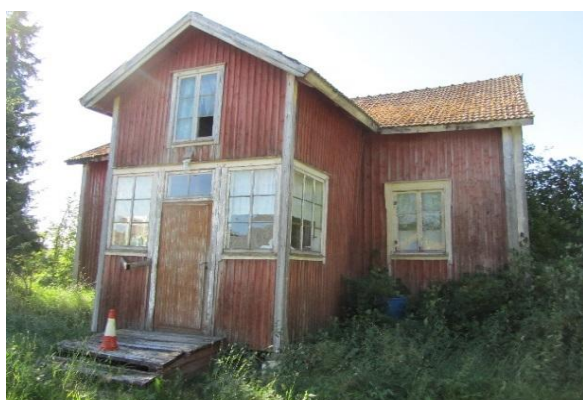
17. Ruhala (Asikkala)	Asikkalantie 134	625-404-21-42	R			pihapiiri		autio
--------------------------	------------------	---------------	---	--	--	-----------	--	-------

Pihapiiri ja päärakennus

Piharakennukset

Arviointi: Päärakennus on hyvin säilyttänyt alkuperäisen ulkoasunsa, mutta on ulkopuolisesti huonokuntoinen.

Piharakennus on melko hyvin ryhdissään.

Suositukset kaavaan: Pihapiiri suositellaan suojeltavan kaavassa.

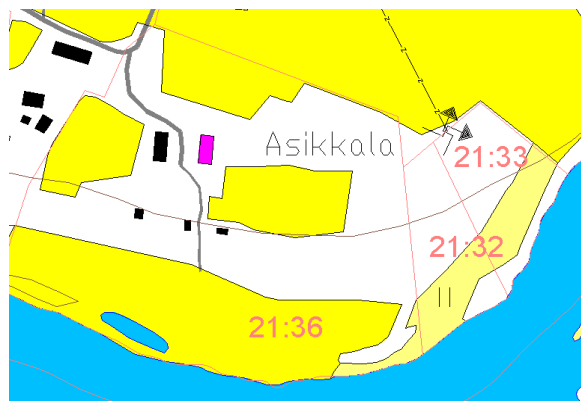
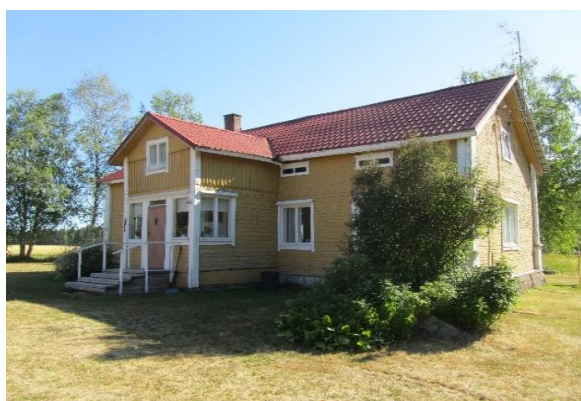
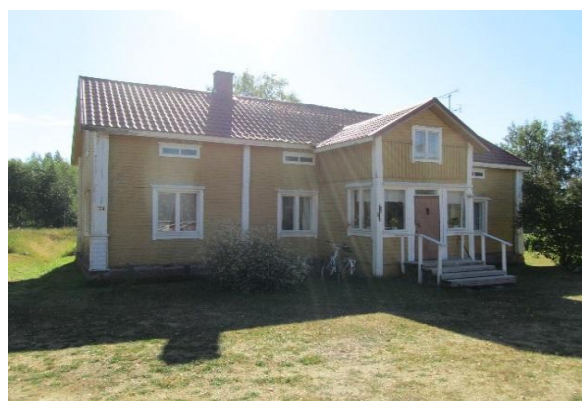
18. Roukula (Asikkala)	Asikkalantie 124	625-404-21-36				pihapiiri		asuttu
---------------------------	------------------	---------------	--	--	--	-----------	--	--------

Pihapiiri ja päärakennus

Piharakennukset

Arviointi: Vastakkain seisovat rakennukset muodostavat pienen kokonaisuuden. Päärakennuksen ikkunoita on vaihdettu ja rakennukseen on tehty peruskorjauksia. Se on kuitenkin hyvin säilyttänyt kulttuurihistoriallisesti arvokkaan luonteensa.

Suositukset kaavaan: Pihapiiri suositellaan suojeltavan kaavassa.

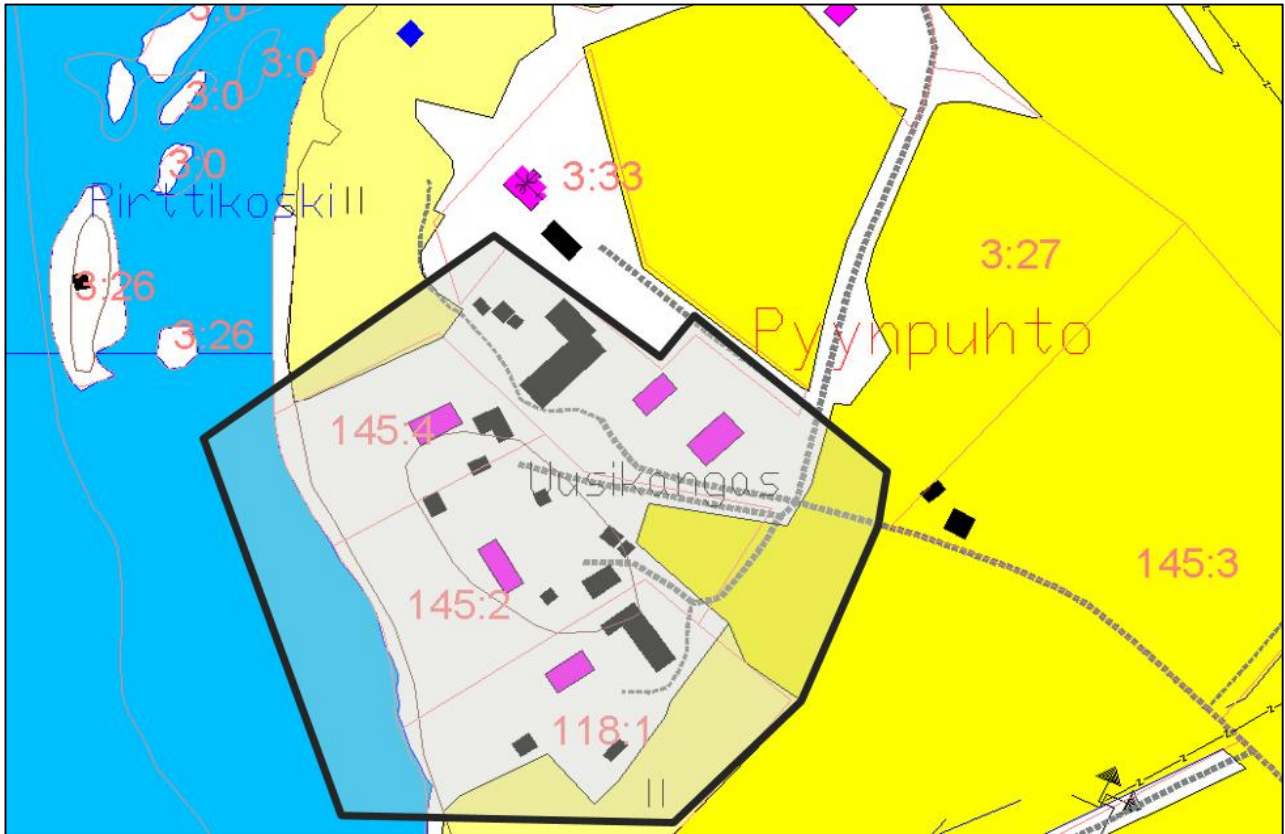
EHDOTUS PYYNPUHDON KYLÄKUVALLISESTI ARVOKKAAN ALUEEN RAJAUKSEKSI

Pyynpuhdon alueella Pirttikosken jokivarressa sijaitsee rakennuskantaa 1800-luvulla.
Pihapiirit muodostavat kyläkuvallisesti ja maisemallisesti arvokkaan kokonaisuuden.
